## INFORME DE LOS SERVICIOS TÉCNICOS MUNICIPALES

**ASUNTO:** Informe sobre la caída de ramas y troncos de los pinos situados en la Plaza de Les Escoles Velles, descripción y ponderación del problema, propuesta de actuación

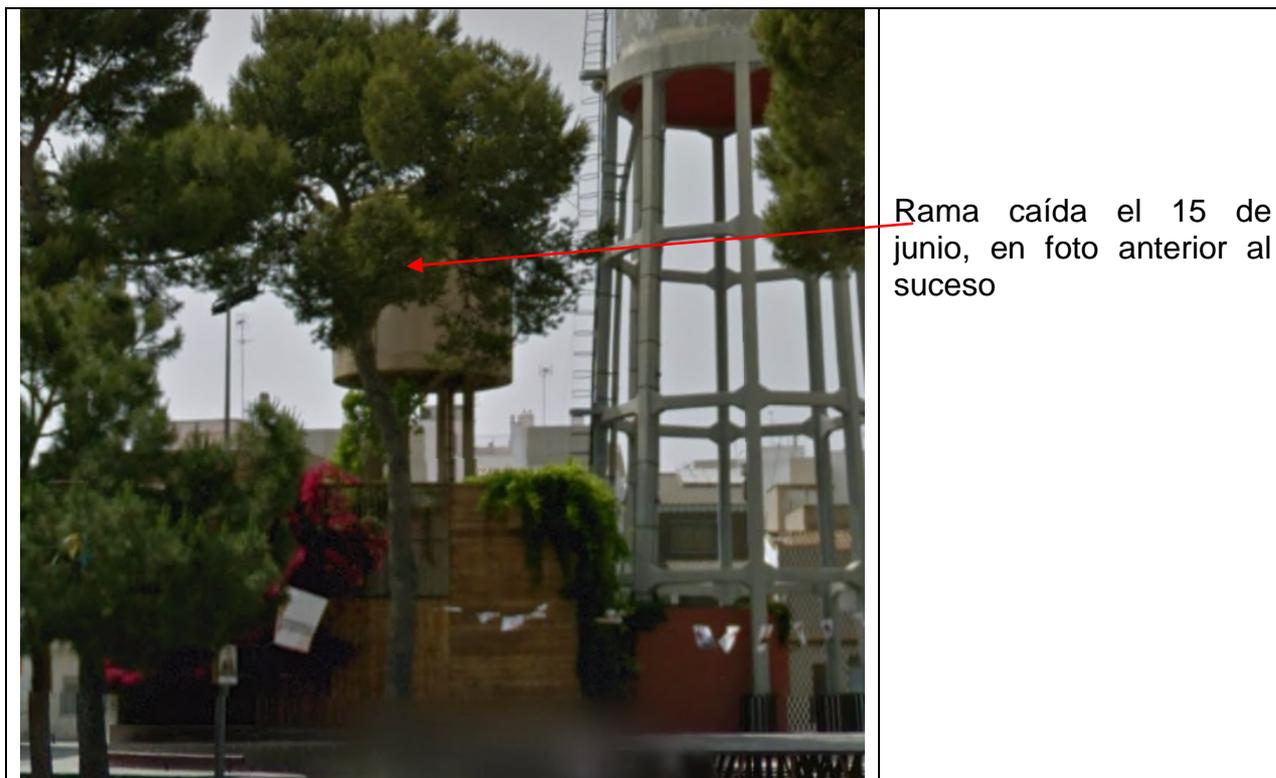
El 15 de Junio de 2016 se produjo la caída de una rama en el pino "C", situado junto a la fuente de la Plaza.

Esta ha sido la causa de la caída de rama en el árbol situado junto a la fuente. Las uniones laterales entre las fibras se rompieron, aguantando, en un primer momento las fibras. Esto produjo el giro de la rama. La fuerza de la gravedad introduce una velocidad a la rama en su caída. Esta velocidad hace que cuando los vasos leñosos y liberianos entran en carga tengan soportar una sollicitación mayor. Es el efecto tirón, un martillo dejado caer sobre un clavo genera un esfuerzo sobre el clavo. Cuando se golpea con velocidad, el aumento del esfuerzo es proporcional a la velocidad con que se golpea.

El tirón que produce la rama en su caída ocasionó el desgarramiento, primero, y la rotura, después, de dichos vasos leñosos y liberianos.

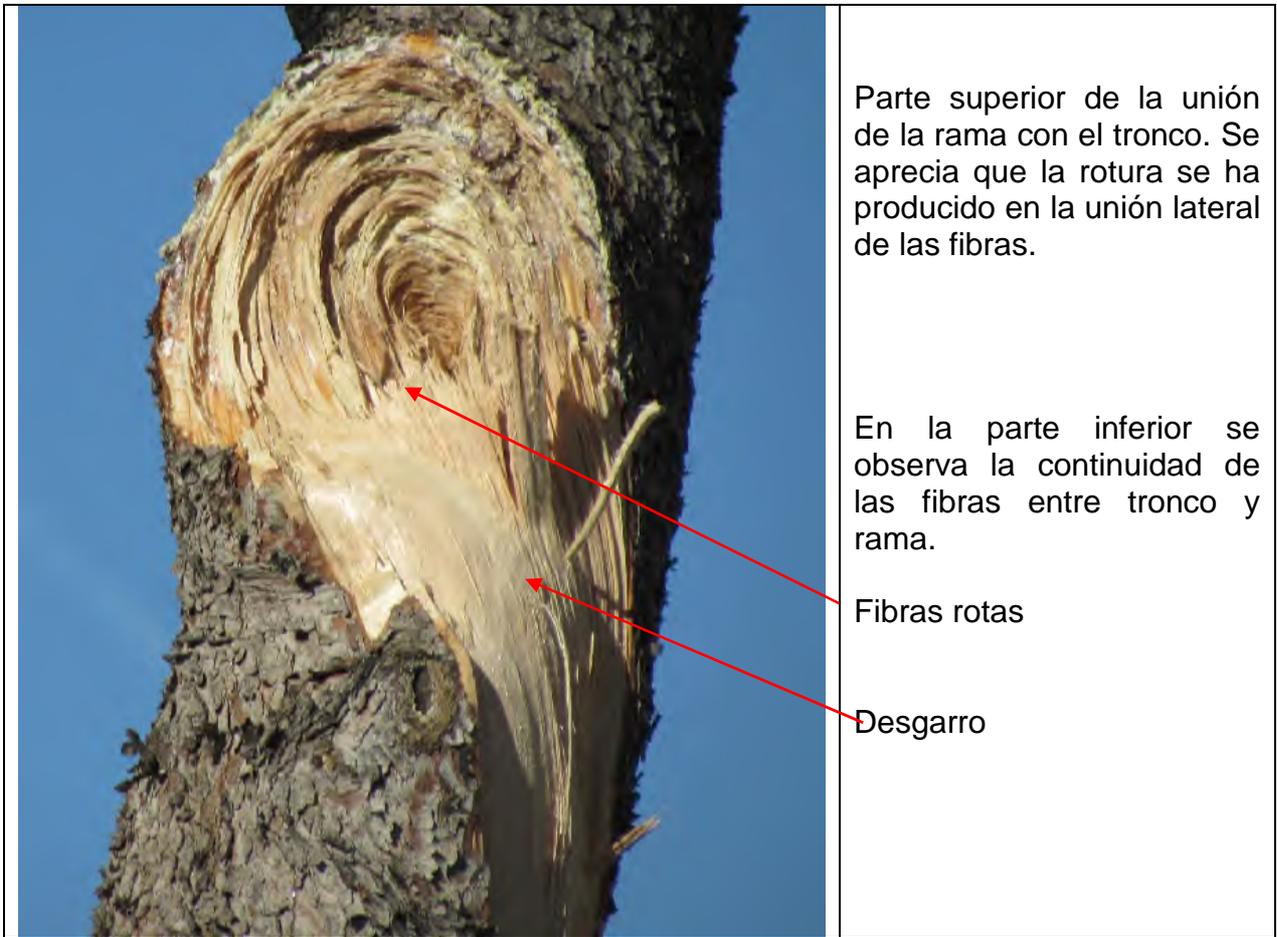
Parte superior de la unión de la rama con el tronco. Se aprecia que la rotura se ha producido en la unión lateral de las fibras.

En la parte inferior se observa la continuidad de las fibras entre tronco y rama.

Fibras rotas

Desgarro

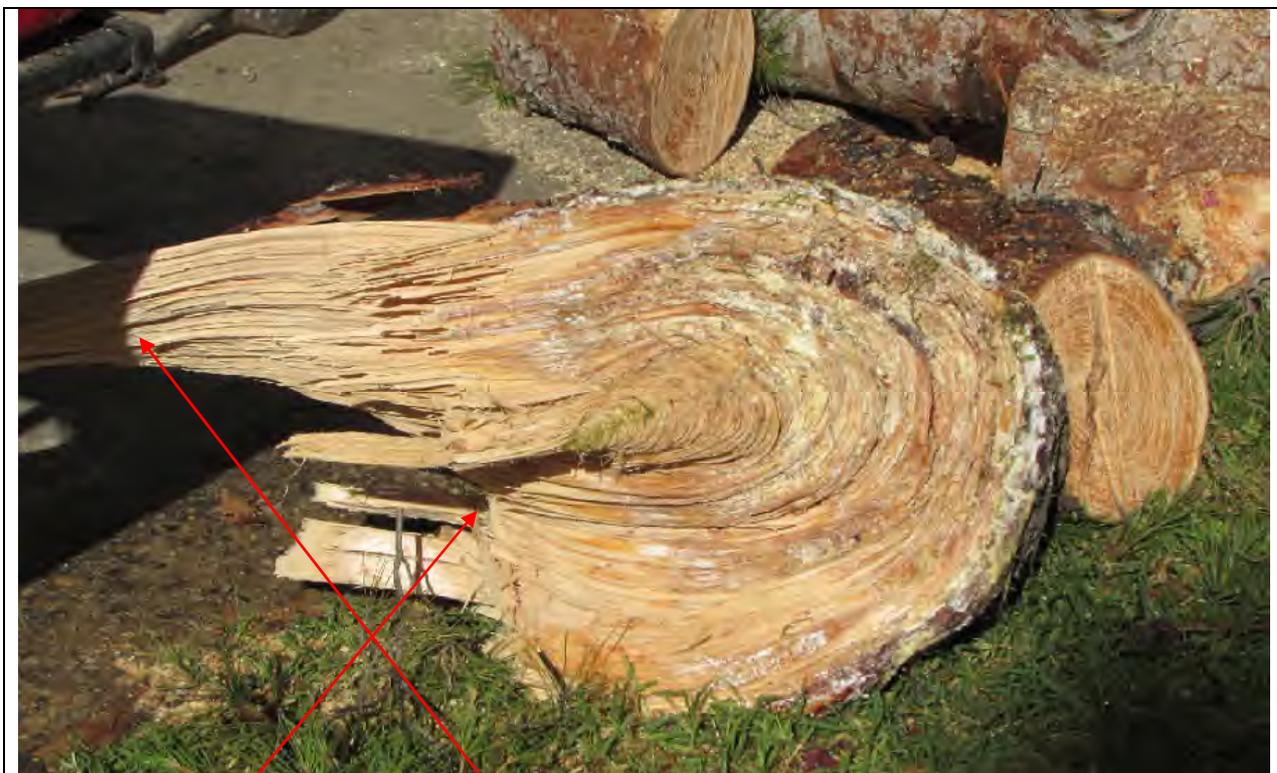
Parte inferior de la unión de la rama con el tronco. Se aprecia el desgarro y la rotura de las fibras. Esa parte de la unión se realiza a través de las fibras

Parte superior de la unión de la rama con el tronco. En el corte se aprecia que las fibras no se han roto, mantiene su continuidad. La rotura sólo se ha producido en la unión lateral de las fibras.

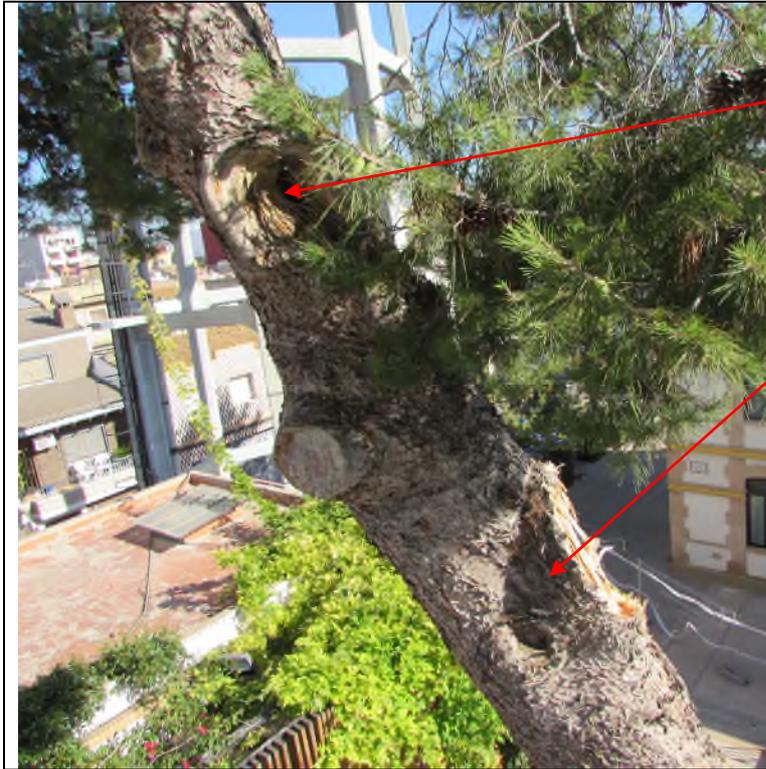
Herida en tronco por el desprendimiento de rama, con un proceso similar al descrito

Herida similar que ha ido cicatrizando. El árbol va recubriendo con la corteza la superficie y mediante fibras se rellena el hueco.

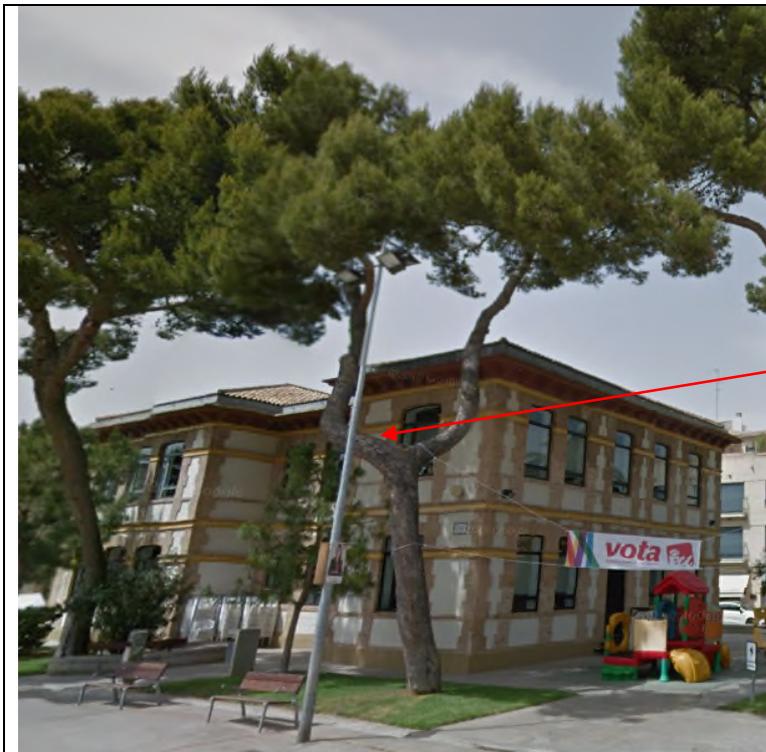
Foto del pino "K" antes de su caída.

Se puede observar, el tronco de la izquierda tiene forma de "L", por lo que el peso del ramaje transmite una torsión a la parte del tronco paralela al suelo

En este caso la caída del árbol se produce por la torsión del tronco. Cuando el follaje de las ramas está desequilibrado, su peso introduce una torsión en el tronco. Este esfuerzo provoca la separación de las fibras del árbol. Al separarse las fibras el tronco ya no actúa como un conjunto sino como una suma de fibras independiente, que no es capaz de soportar los momentos. Es la misma diferencia que existe entre una

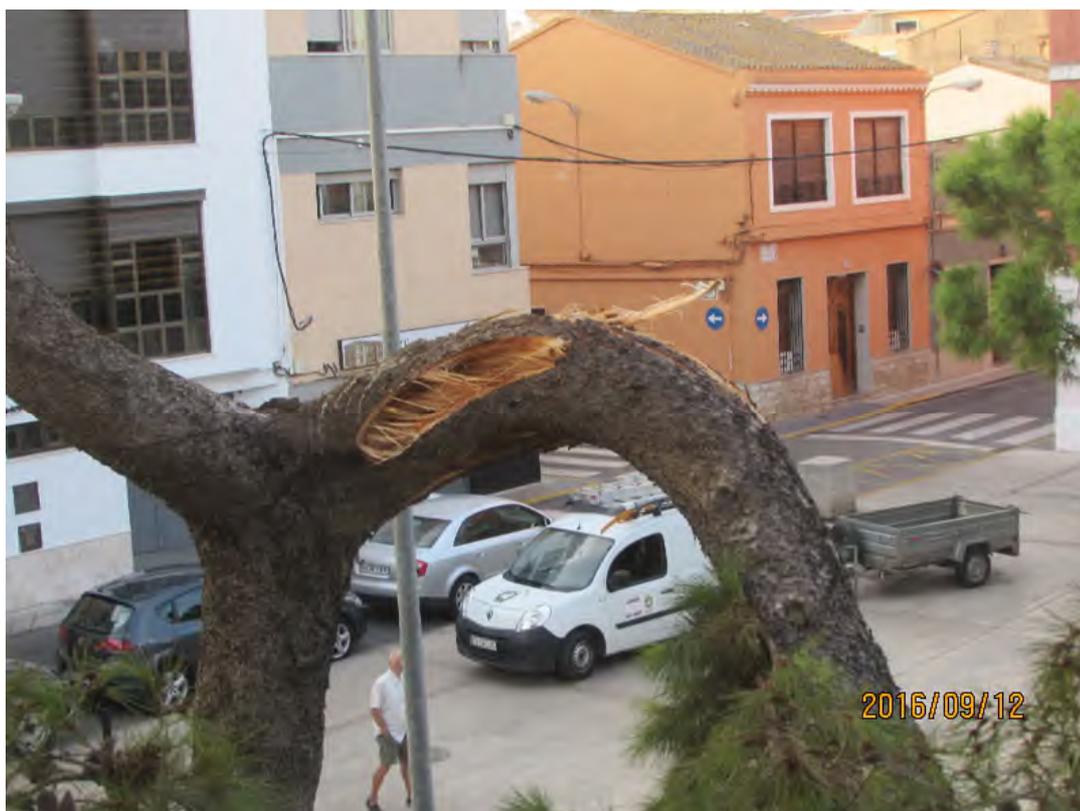
El 13 de Septiembre, durante la tormenta de fuertes lluvias y vientos huracanados, se produjo el desprendimiento de una rama del pino "I" que recae a la C/ L'Orba. La caída similar a la que se produjo en Junio, pero de mucho menor tamaño. En este caso la rama no cayó al suelo, porque no se rompieron todas las fibras.

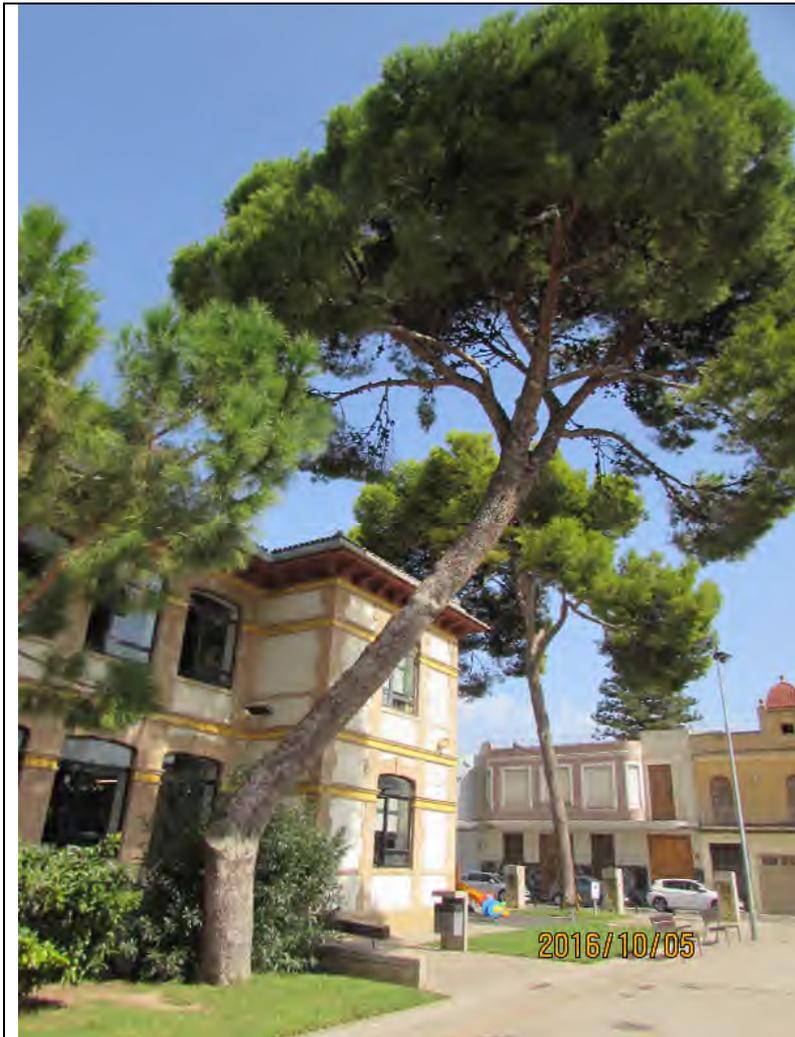
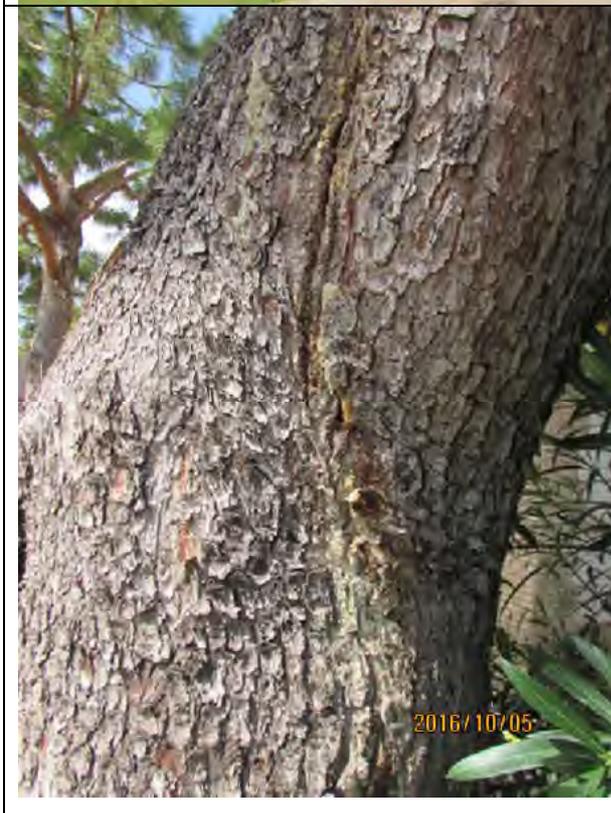
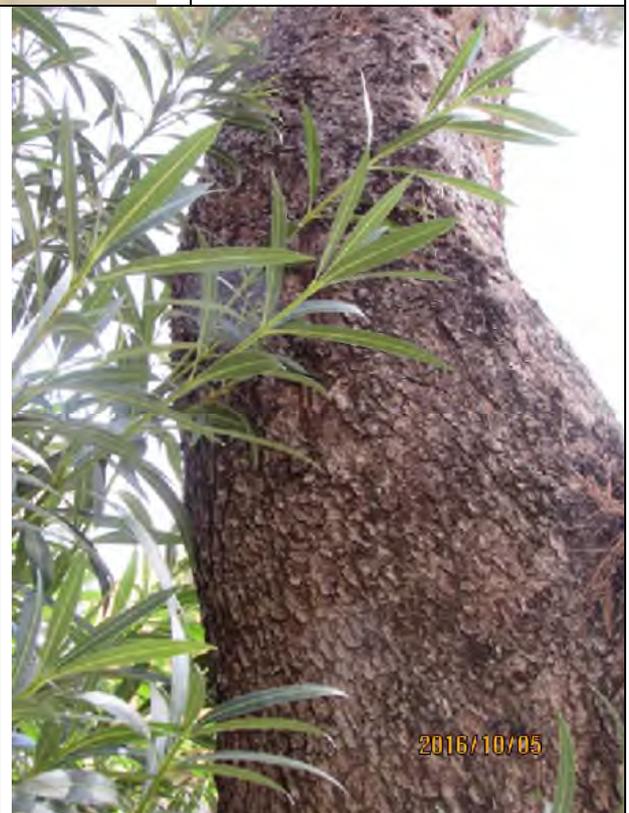
### Pino "L"

Su inclinación está produciendo un importante momento sobre el tronco.

Si se desequilibran las ramas, o por la acción del viento lateral, introducirán una torsión, que puede resquebrajar la base del tronco.

Existen indicios del inicio de este resquebrajamiento, en las fotos de la parte inferior se aprecian las cicatrices que lo apuntan

En los pinos "C" y "L" se aprecian indicios de su posible caída, existiendo circunstancias que agravan su peligrosidad, como es la ubicación del pino "L", cuya caída afecta a la casi toda la parte pisable de la plaza; y la destrucción de la fuente por el pino "C"

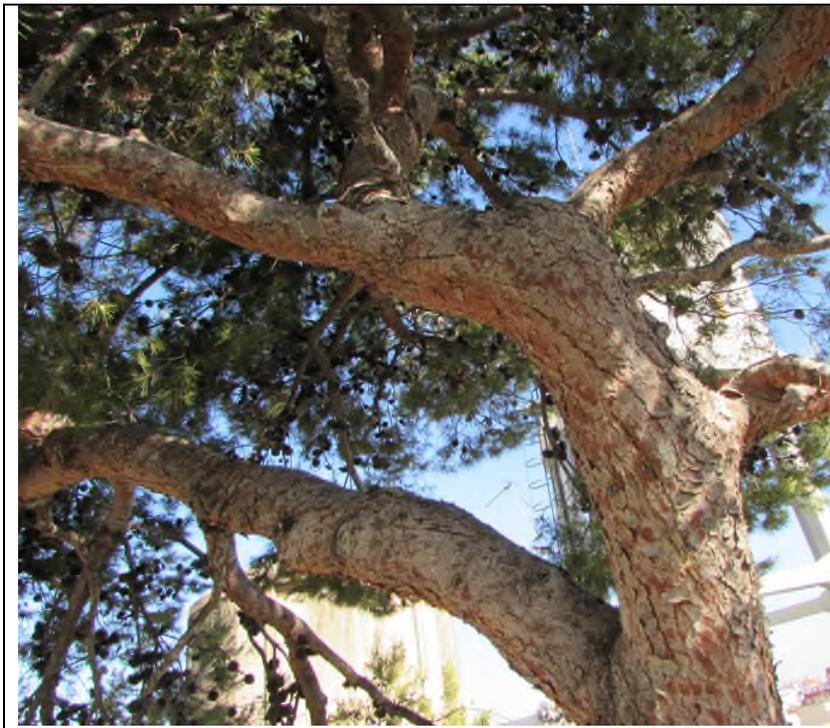
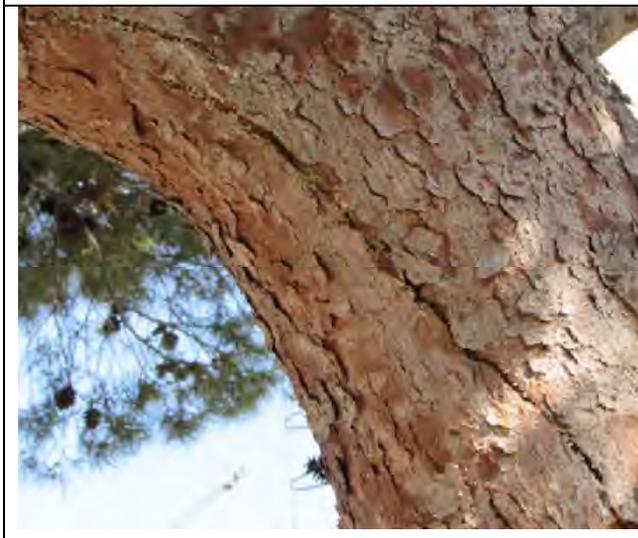
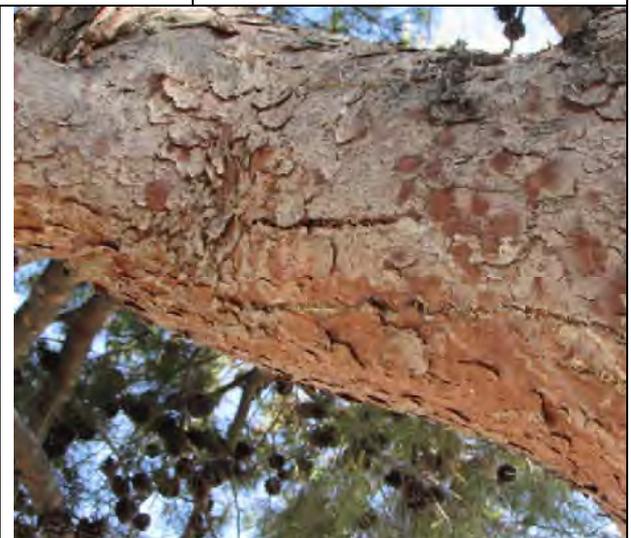
### Pino "C"

La rama desprendida, con el desgarro ha dañado la capacidad resistente de esa zona del tronco

En la parte superior se aprecian diversas grietas que apuntan a la posible caída de ramas
