## INFORME DE LOS SERVICIOS TÉCNICOS MUNICIPALES

**ASUNTO:** Informe sobre la caída de ramas y troncos de los pinos situados en la Plaza de Les Escoles Velles, descripción y ponderación del problema, propuesta de actuación

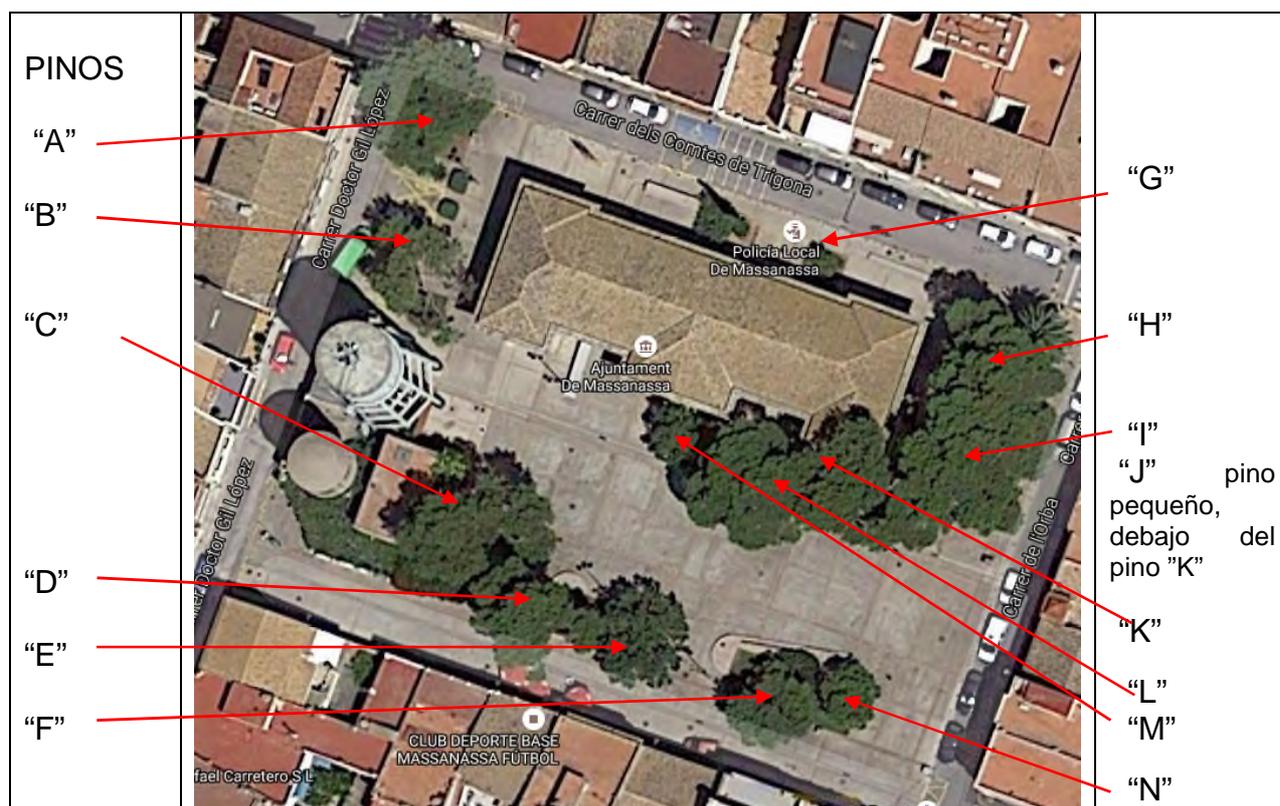
En la foto aérea de la plaza de Les Escoles Velles se relacionan con letras los pinos para que esté perfectamente identificada su situación.
